**LAUDO TÉCNICO REFERENTE A INSPEÇÃO DA COBERTURA
DA CÂMARA MUNICIPAL DE VITÓRIA DA CONQUISTA**

Câmara Municipal de Vitória da Conquista– BA

Novembro/2024

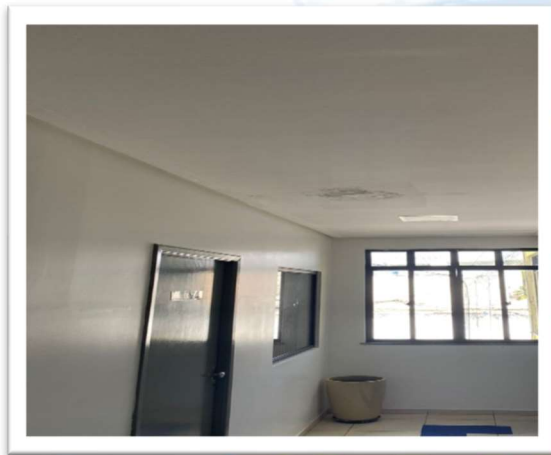
Figura 1: Hall de Acesso a Tesouraria
Fonte: Jader Alves Gusmão

- Grau de Risco: Crítico;
- Classificação das anomalias: Endógenas;
- Classificação das falhas: Execução e Material;
- Classificação quanto as:
 - Condições técnicas: Insatisfatória
 - Condições de uso: Insatisfatória
 - Condições de operação: Insatisfatória
 - Manutenção: Insatisfatória
- Intervenção:

Ao realizar entrevista com os responsáveis pelo local observou-se a presença de infiltrações e presença de mofo no teto de gesso das salas supracitadas. Tal situação se deu devido à danificação do telhado. Diante disso, ao avaliar a cobertura de forma detalhada foi observado telhas com cortes inadequados, desalinhamento no encaixe e deformações, atribuíveis à instalação de placas solares e ao uso indevido ou inadequado do sistema de cobertura que justificam as infiltrações presentes. Desta forma, a resolução da situação exigirá intervenções abrangentes e criteriosas em todas as etapas envolvidas. Será necessário realizar a substituição das telhas com cortes inadequados, promover o alinhamento correto das telhas para garantir o encaixe adequado, reparar ou substituir os elementos deformados, além de verificar e corrigir possíveis falhas estruturais ou de instalação que possam comprometer a integridade do sistema de cobertura. Além disso, recomenda-se uma inspeção específica das áreas adjacentes para identificar danos colaterais e garantir a funcionalidade e segurança.

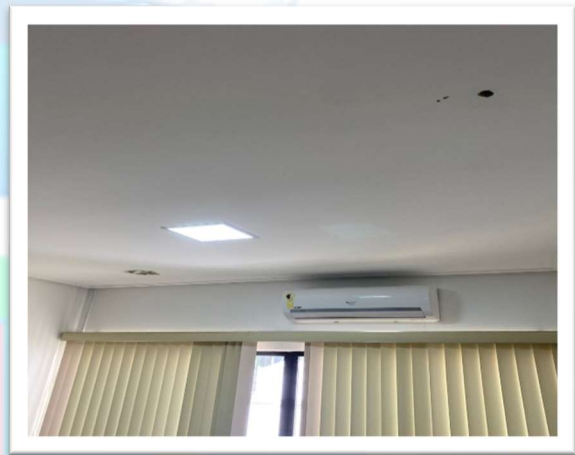
Figura 2: Setor de Licitação
Fonte: Jader Alves Gusmão

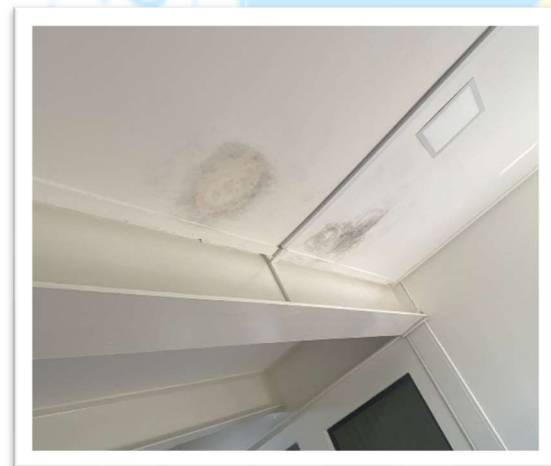
Figura 3: Hall de Entrada Escadaria
Fonte: Jader Alves Gusmão

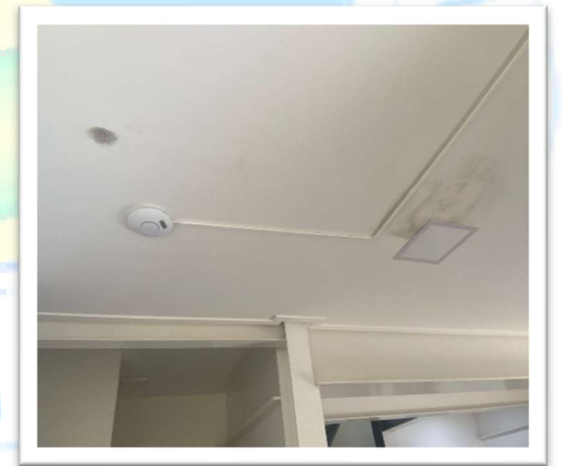
Figura 4: Hall de Entrada Escadaria
Fonte: Jader Alves Gusmão

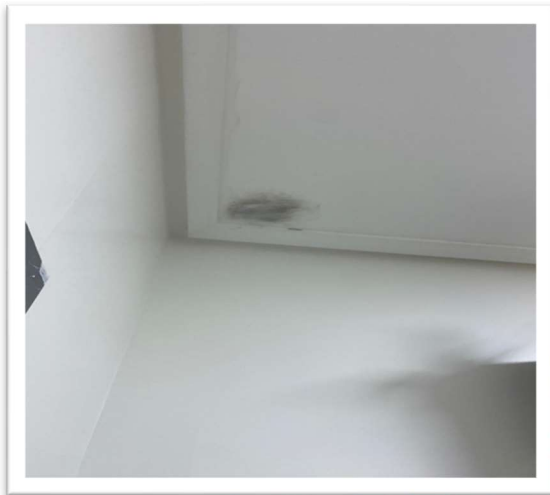
Figura 5: Entrada Cozinha
Fonte: Jader Alves Gusmão

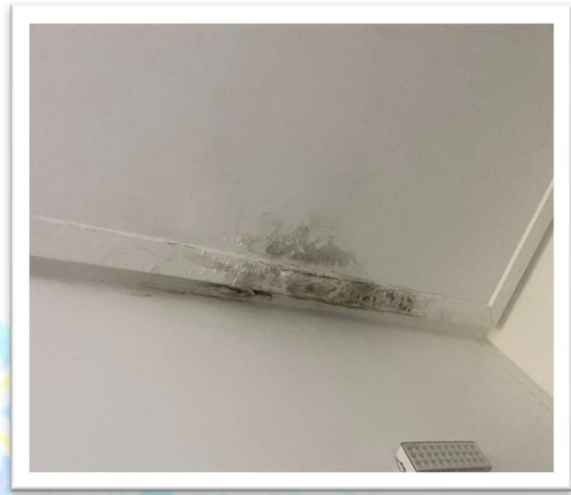
Figura 6: Cozinha
Fonte: Jader Alves Gusmão

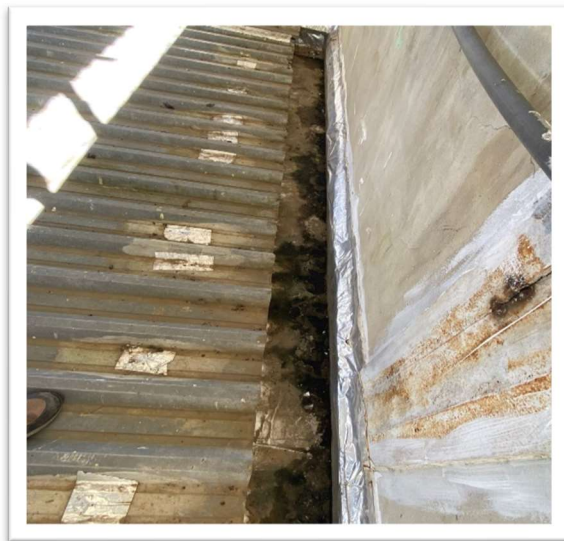
Figura 7: Calha Obstruída
Fonte: Jader Alves Gusmão

- Grau de Risco: Crítico;
- Classificação das anomalias: Endógenas;
- Classificação das falhas: Execução e Material;
- Classificação quanto às:
 - Condições técnicas: Insatisfatória
 - Condições de uso: Insatisfatória
 - Condições de operação: Insatisfatória
 - Manutenção: Insatisfatória
- Intervenção:

Ao realizar entrevista com os responsáveis pelo local observou-se a presença de infiltrações e presença de mofo no teto de gesso das salas supracitadas. Tal situação se deu devido à falha no sistema de drenagem. Diante disso, ao avaliar a cobertura de forma detalhada foi observado múltiplas falhas no sistema de drenagem e acabamento da cobertura, incluindo calhas obstruídas por detritos, que comprometeram o escoamento adequado das águas pluviais, além de sinais evidentes de danificações estruturais, como oxidação e deformações. Além disso, a instalação dos rufos se encontra com fixações deficitárias e ausência de proteção eficiente, agravada pelo desgaste avançado dos materiais, resultando na exposição da estrutura à infiltrações e outros danos associados à umidade. Diante disso, a intervenção deverá incluir a remoção das calhas antigas e a inspeção das superfícies de apoio, seguida da instalação

de novas calhas dimensionadas corretamente, com vedação adequada. Os rufos também precisam ser removidos e reaplicados de forma correta, com materiais de alta qualidade e vedação eficiente. Após a instalação, recomenda-se a realização de um teste de impermeabilidade para garantir o funcionamento adequado do sistema. A recomendação é que o sistema seja inspecionado periodicamente para assegurar sua eficiência a longo prazo.

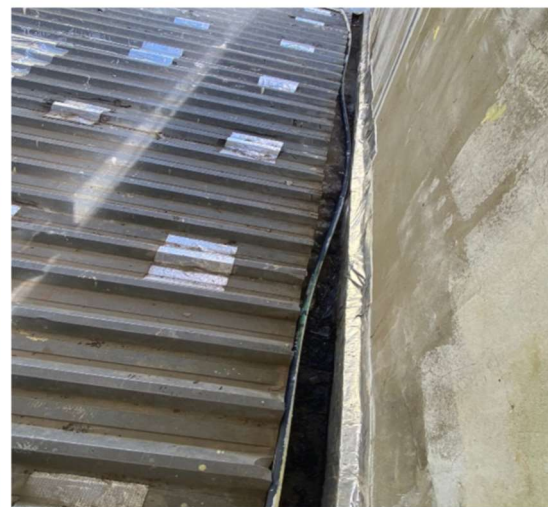
Figura 8: Calha Suja 01
Fonte: Jader Alves Gusmão

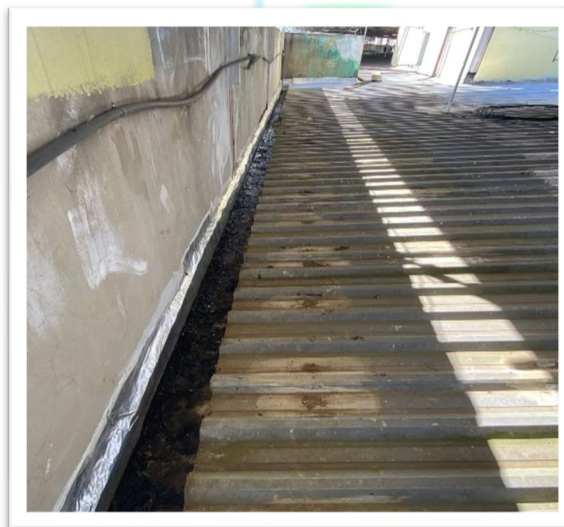
Figura 9: Calha Suja 02
Fonte: Jader Alves Gusmão

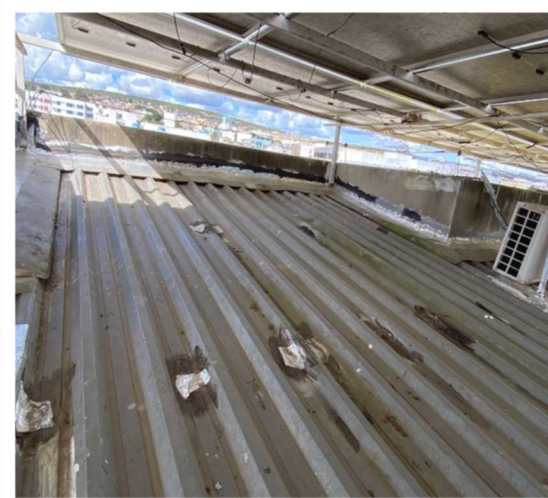
Figura 10: Rufos Desgastados
Fonte: Jader Alves Gusmão

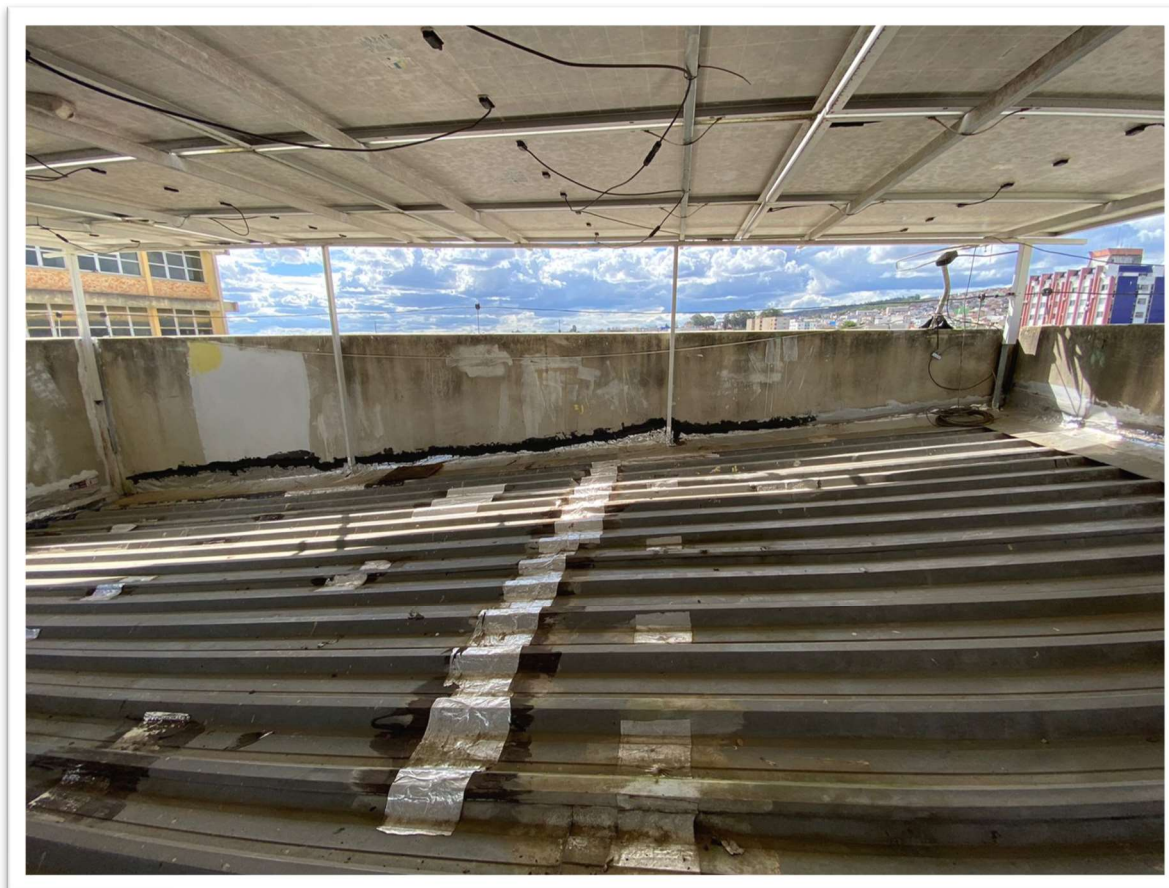
Figura 11: Rufos Desgastados

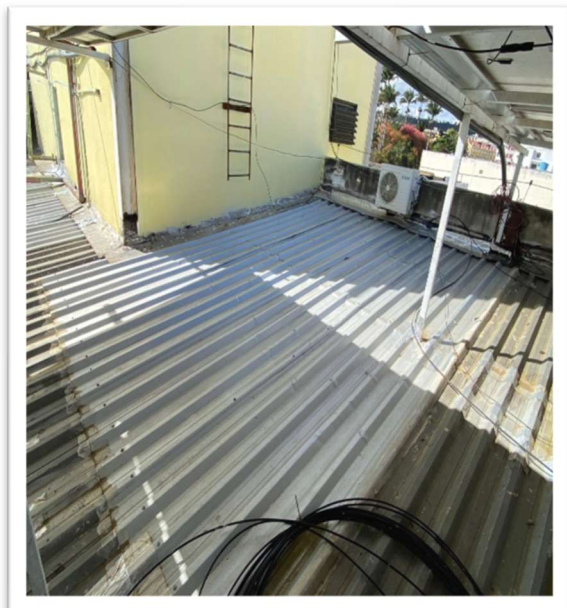
Figura 12: Telhas Amaçadas
Fonte: Jader Alves Gusmão

- Grau de Risco: Crítico;
- Classificação das anomalias: Endógenas;
- Classificação das falhas: Execução e Material;
- Classificação quanto às:
 - Condições técnicas: Insatisfatória
 - Condições de uso: Insatisfatória
 - Condições de operação: Insatisfatória
 - Manutenção: Insatisfatória
- Intervenção:

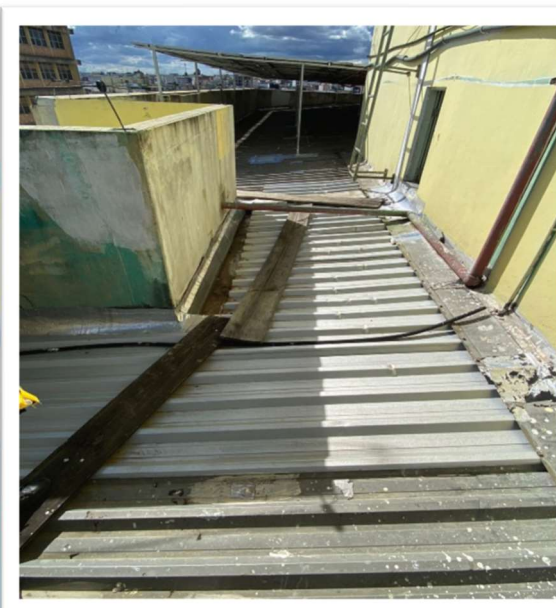
Figura 13: Telhas Amaçadas
Fonte: Jader Alves Gusmão

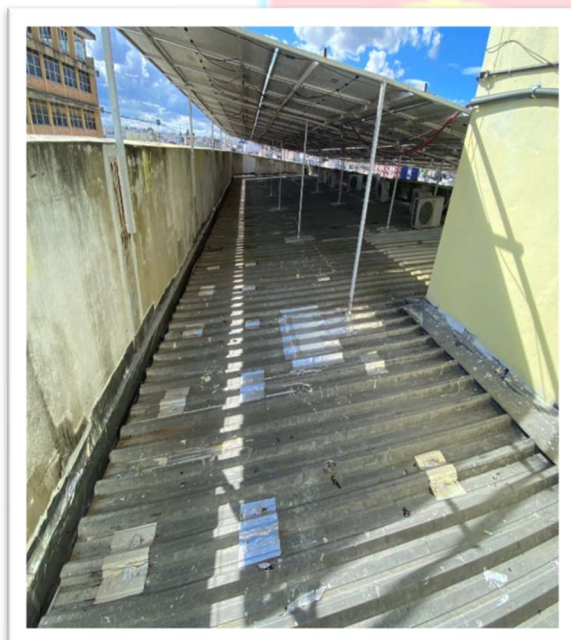
Figura 14: Estrutura Placas Solares
Fonte: Jader Alves Gusmão

A análise revelou que os suportes não foram corretamente dimensionados para suportar a carga das placas, o que resultou no cedimento estrutural e desalinhamento das placas solares. Isso comprometeu a vedação do telhado, permitindo a infiltração de água. Para corrigir o problema, deverá ser realizado um reforço estrutural utilizando uma treliça metálica para substituir os suportes antigos das placas solares. A treliça será projetada para suportar adequadamente as cargas e garantir a estabilidade da estrutura do telhado. Além disso, as telhas afetadas pela infiltração serão reparadas e as vedações entre elas serão reforçadas com selantes impermeabilizantes. Após as intervenções, recomenda-se a realização de um teste de estanqueidade para garantir a eficiência do sistema de drenagem e a inexistência de novas infiltrações. Essas medidas visam restaurar a integridade estrutural do telhado e prevenir futuros problemas relacionados à infiltração ocasionada pela instalação das placas solares.

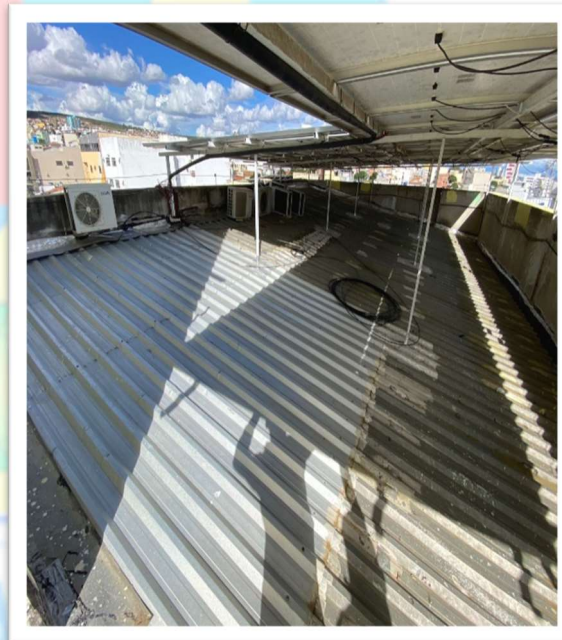
Figura 15: Estrutura Placas Solares
Fonte: Jader Alves Gusmão

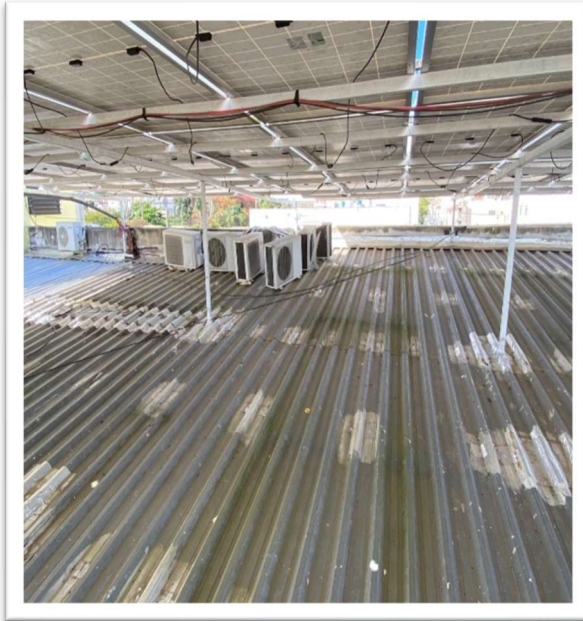
Figura 16: Estrutura Placas Solares
Fonte: Jader Alves Gusmão

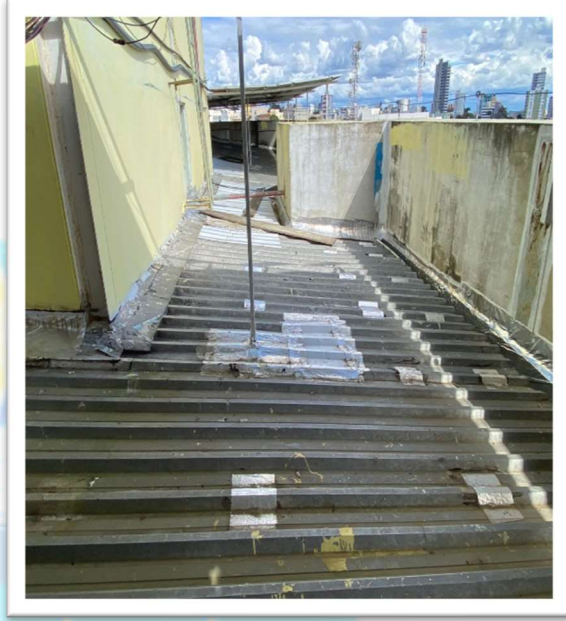
Figura 17: Estrutura Placas Solares
Fonte: Jader Alves Gusmão

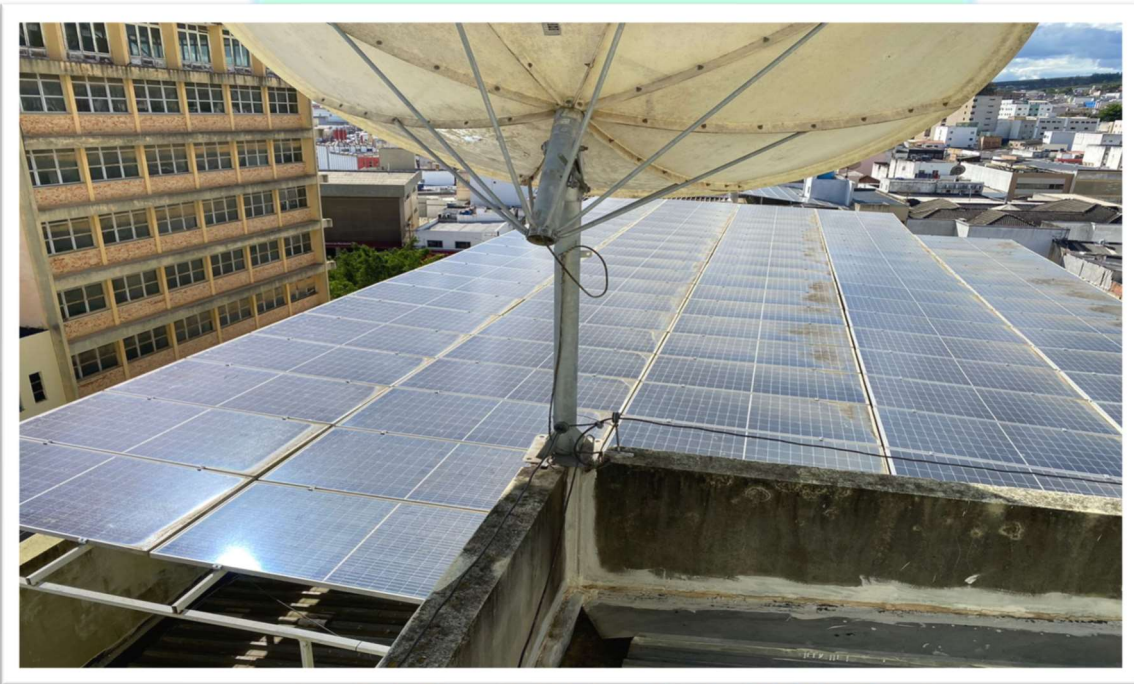
Figura 18: Estrutura Placas Solares
Fonte: Jader Alves Gusmão

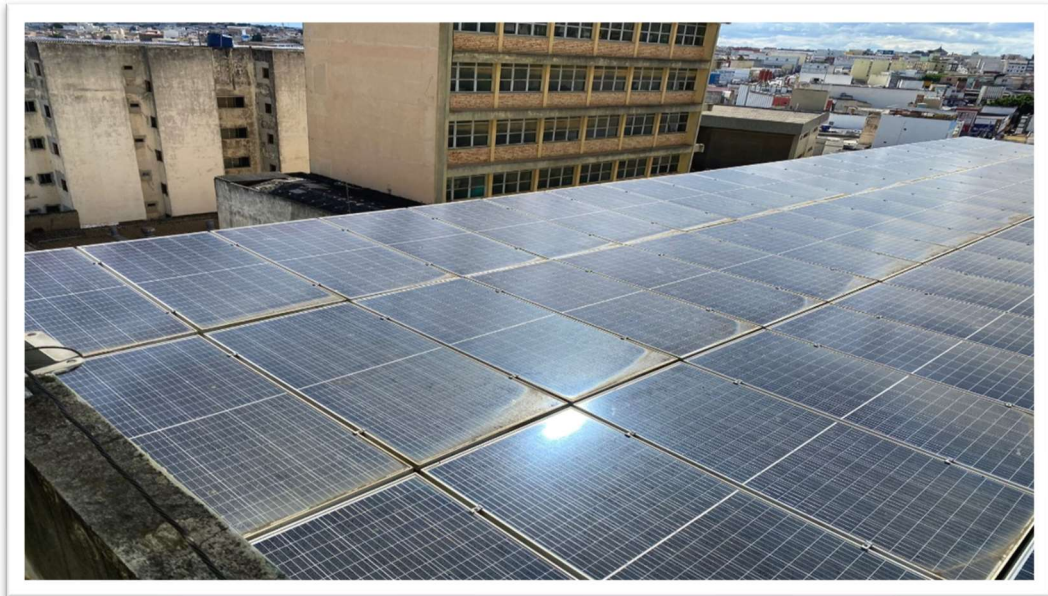
Figura 19: Placas Solares
Fonte: Jader Alves Gusmão

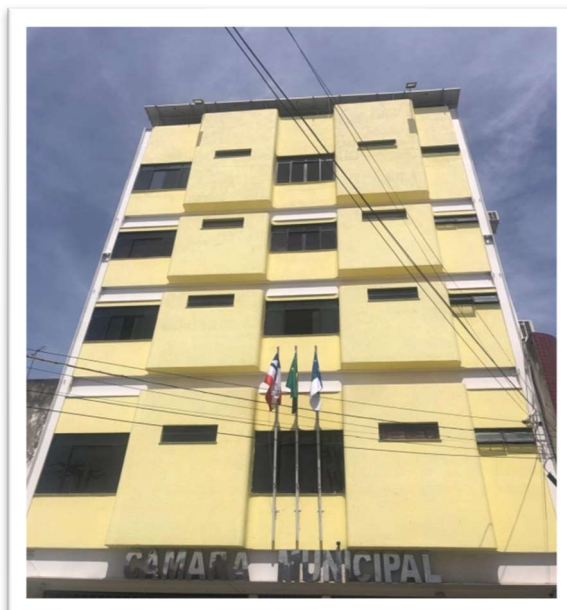
Figura 20: Fachada Frontal
Fonte: Jader Alves Gusmão

- Grau de Risco: Moderado;
- Classificação das anomalias: Endógenas;
- Classificação das falhas: Execução e Material;
- Classificação quanto às:
 - Condições técnicas: Satisfatória
 - Condições de uso: Satisfatória
 - Condições de operação: Insatisfatória
 - Manutenção: Insatisfatória
- Intervenção:

Ao realizar entrevista com os responsáveis pelo local observou-se a presença de infiltrações e presença de mofo nos peitoris das janelas das salas supracitadas. Tal situação se deu devido à falha no sistema de fissuras das fachadas. Diante disso, ao avaliar as fachadas de forma detalhada foram observadas múltiplas falhas no sistema de impermeabilização e pintura, que comprometeram as salas. A recomendação é que seja aplicada uma textura predial nas fachadas frontais, lateral direita, lateral esquerda e fachada do fundo (casarão), para assegurar o cobrimento das fissuras e eficiência da impermeabilização em longo prazo.
